コムスの改善対策について

届出番号455
改善対策開始日11月21日

コムスの一部車両につきまして、平成26年11月20日に下記内容の改善対策を国土交通省へ届け出しました。

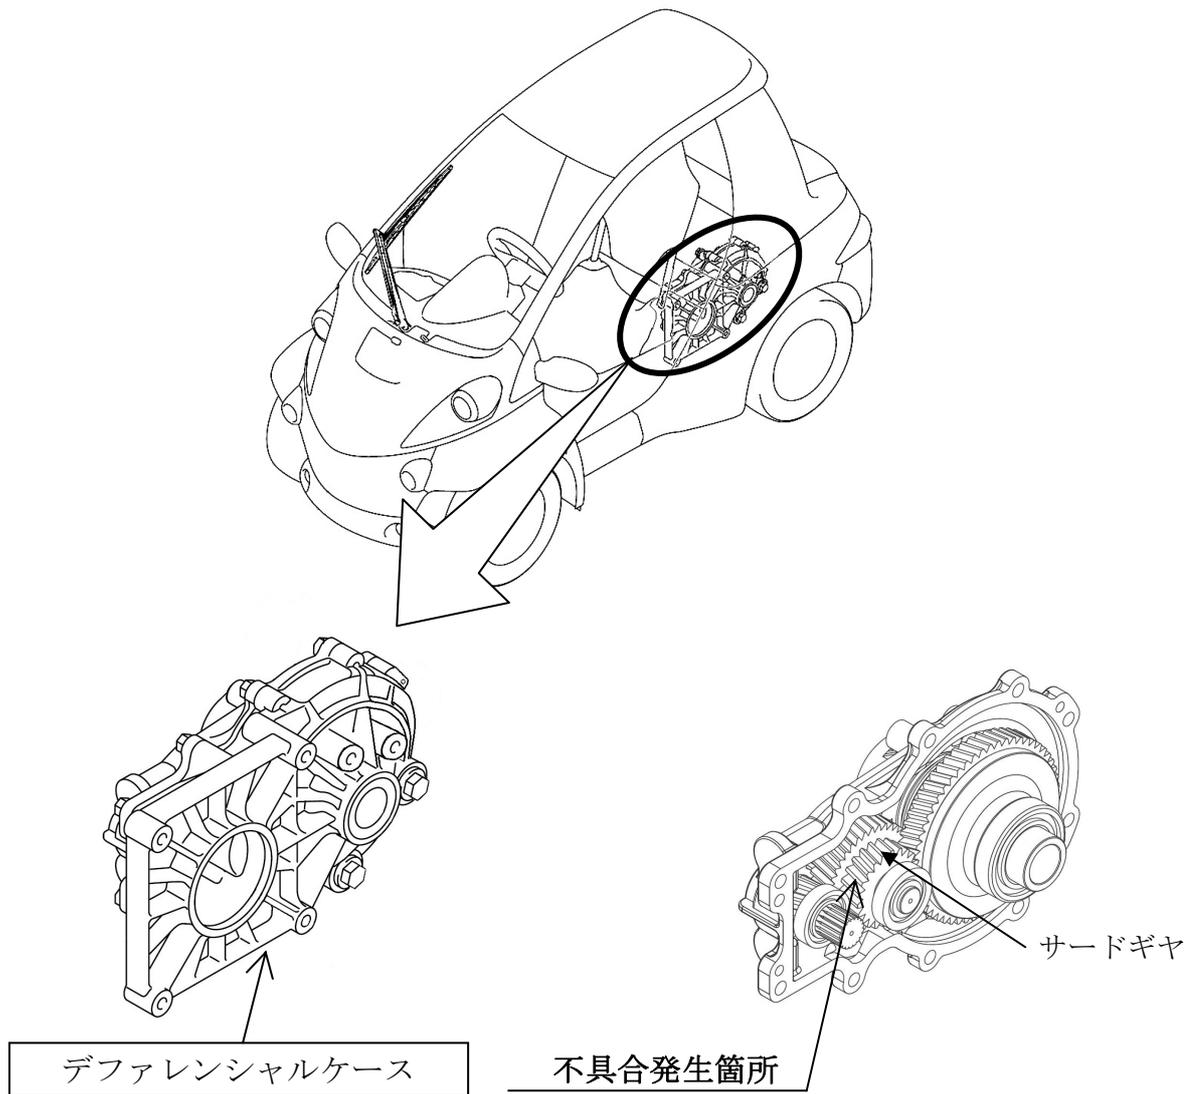
改善箇所説明図

動力伝達装置において、サードギヤのシャフト部の強度が不足しているため、当該シャフトに亀裂が発生する場合があります。そのため、そのままの状態で使用を続けると、当該シャフトの亀裂が進行し、最悪の場合、サードギヤのシャフトが破断し、惰性走行状態となり、車両停止後に発進不能となるおそれがあります。

全車両、デファレンシャルケースを対策品と交換します。

識別：改善実施済車両には車台番号 1 ケタ目下に黄ペイントを塗布します。
