# コムスのリコールについて

届出番号5848  
リコール開始日7月15日

平成24年から令和7年に生産したコムスの一部車両につきまして、令和8年7月15日に下記内容のリコールを国土交通省へ届け出しました。

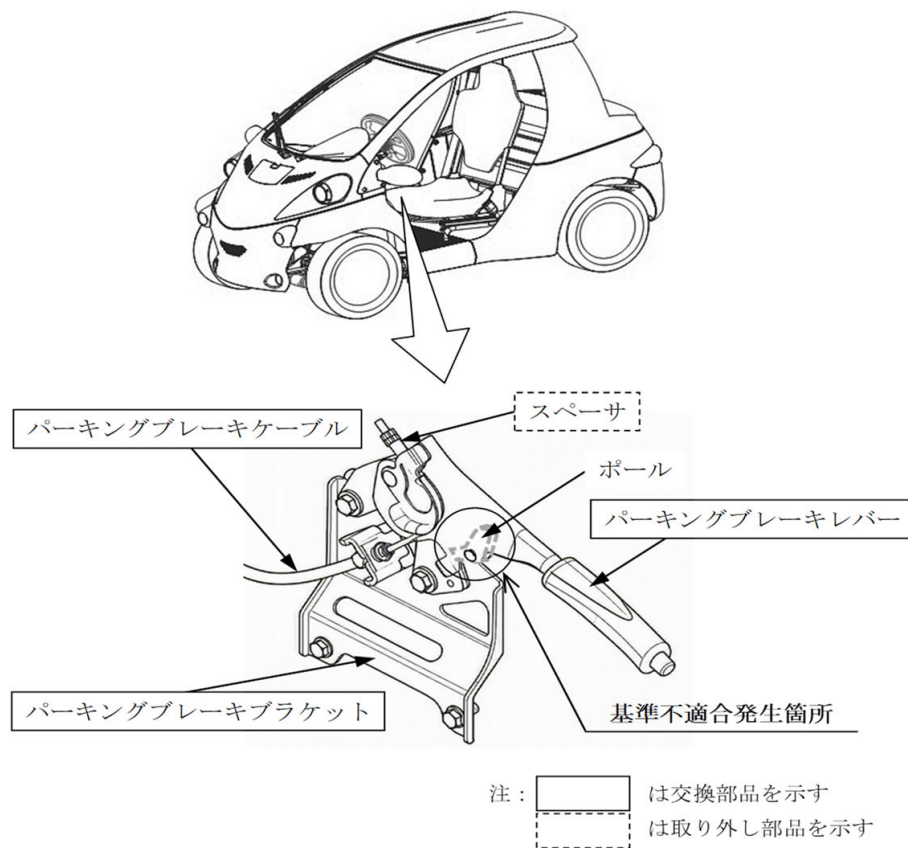
改善箇所説明図①

パーキングブレーキレバーにおいて、ポールの製造管理が不十分なため、硬度が不足しているものがあり、レバーに強い衝撃が加わるとポールの先端が破損することがあります。そのままの状態で使用を継続すると、ポールが摩耗し、レバーを引き上げても保持できなくなることがあります。最悪の場合、パーキングブレーキが効かなくなり、車両が動き出すおそれがあります。

全車両、パーキングブレーキレバーを良品と交換し、パーキングブレーキケーブルおよびパーキングブレーキブラケットを新品と交換します。なお、当該ケーブルにスペーサが取り付けられているものは、スペーサを取り外します。

改善実施済車には、運転者席シートベルトアンカ付近にNo.5848のステッカーを貼付します。

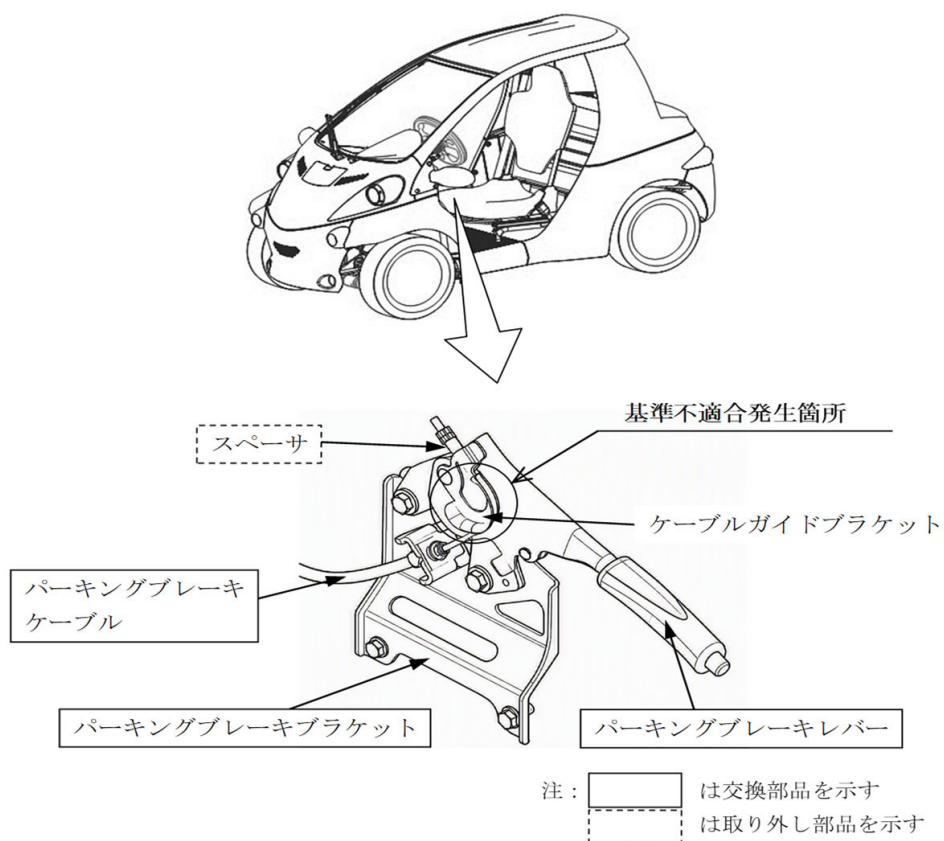
## 改善箇所説明図②

パーキングブレーキレバーにおいて、ケーブルガイドブラケットの製造管理が不十分なため、当該ブラケットの溶接が不足しているものがあります。そのため、パーキングブレーキを繰り返し操作すると、当該ブラケットの溶接が剥がれ、パーキングブレーキケーブルが入り込んで、レバー引き代が増加することがあります。最悪の場合、パーキングブレーキが効かなくなり、車両が動き出すおそれがあります。

全車両、パーキングブレーキレバーを良品と交換し、パーキングブレーキケーブルおよびパーキングブレーキブラケットを新品と交換します。なお、当該ケーブルにスペーサが取り付けられているものは、スペーサを取り外します。

改善実施済車には、運転者席シートベルトアンカ付近にNo.5848のステッカーを貼付します。
